Kuvendi Komunal Prishtinë
L-01-79/04 Plani Rregullues Qendra I
Drejtoria për Planifikim Urbanizëm dhe Ndërtim

PROFILI URBAN

RAPORTI PERMBLEDHES

RAPORTI PËRMBLEDHËS

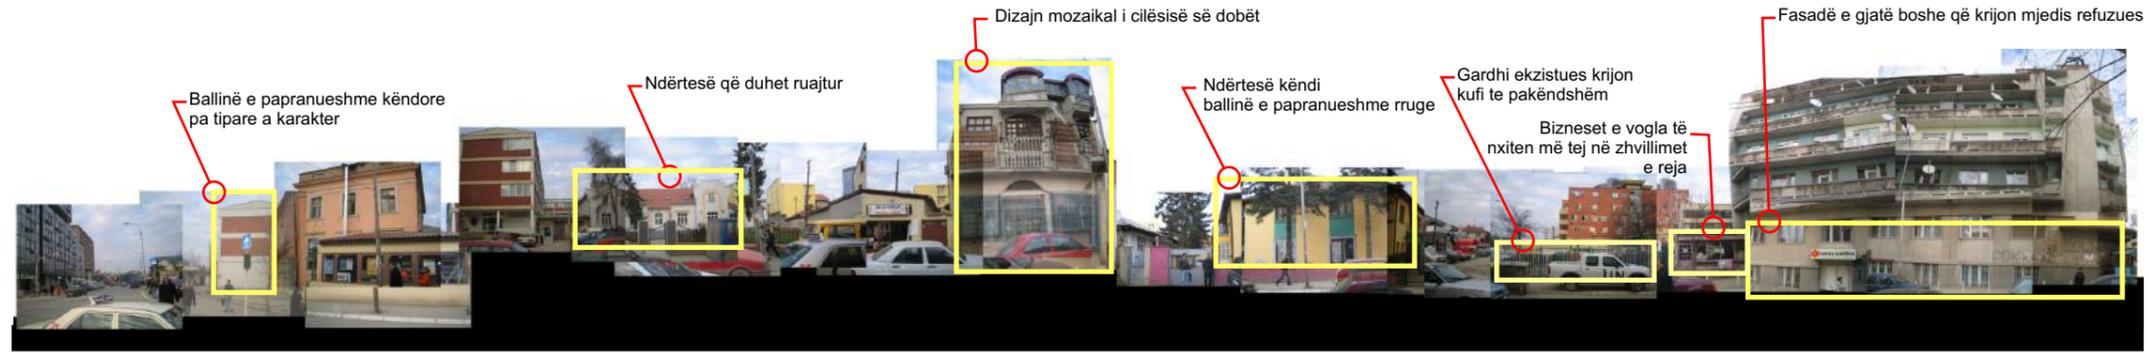
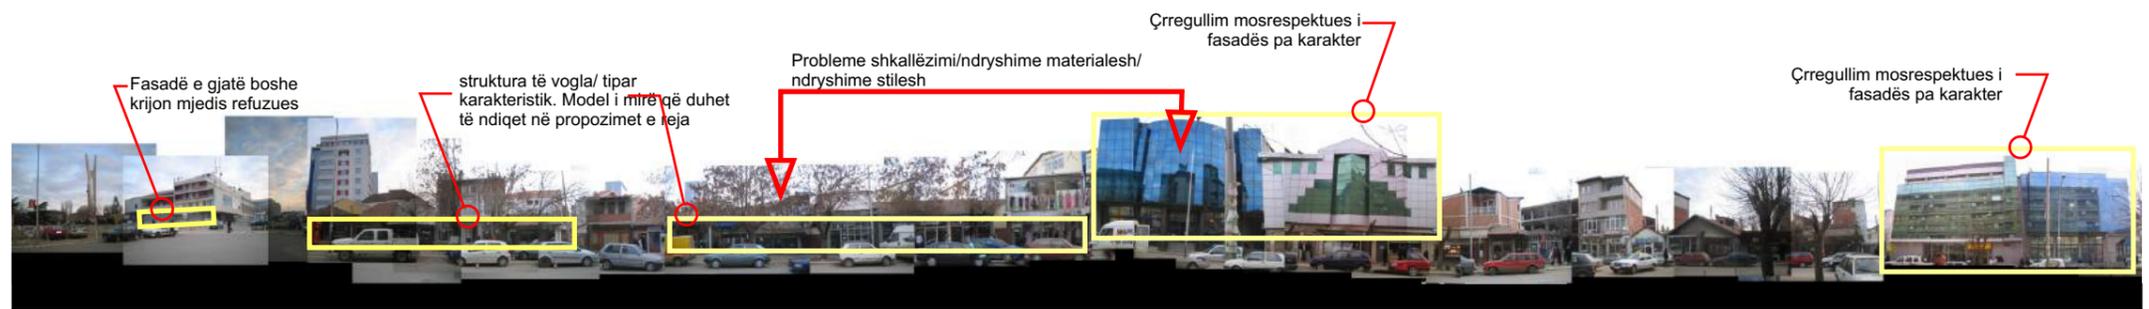
Drawing no: UP1

ANALIZA E FASADËS PERIMETRIKE TË LOKACIONIT

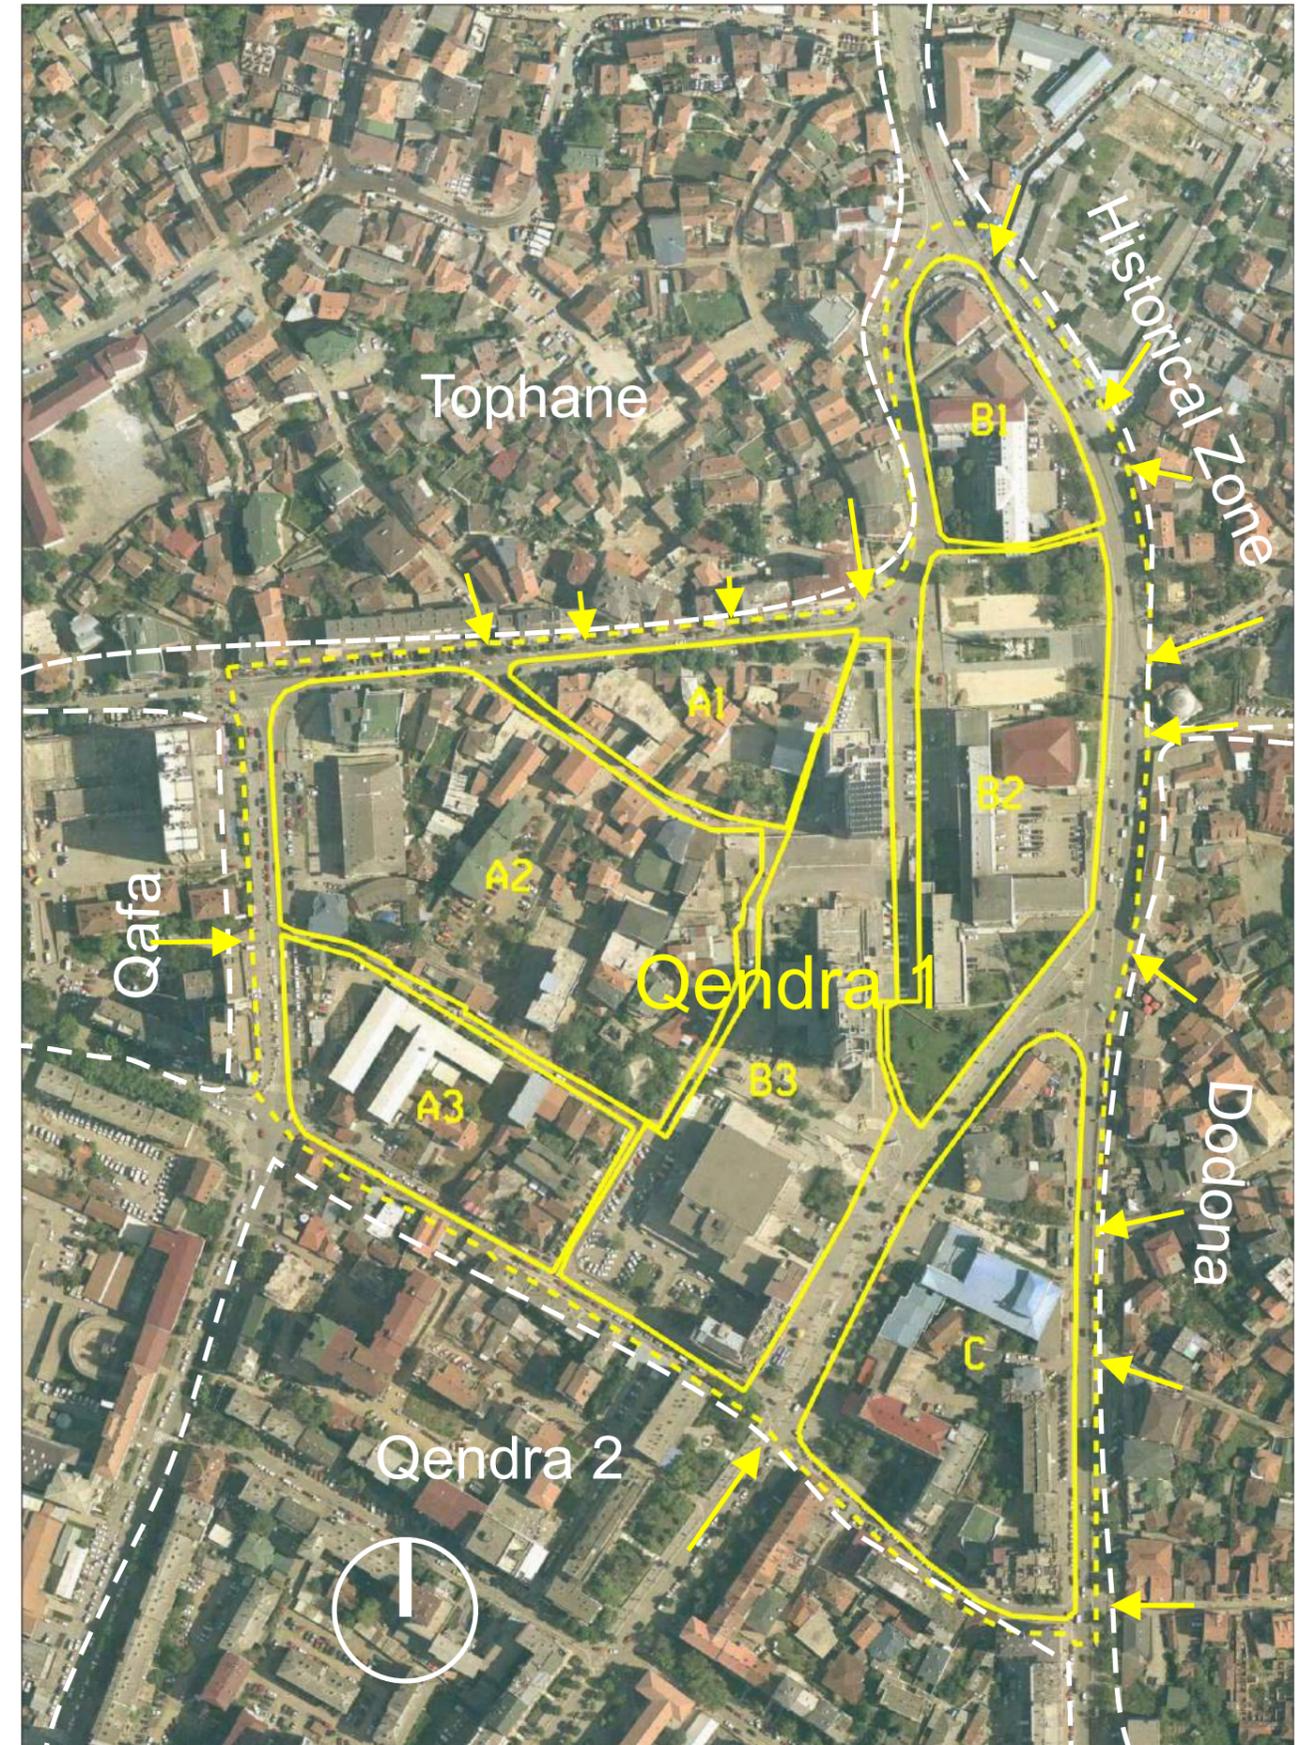
ZONAT

Qendra I është ndarë në 3 zona të ndryshme, bazuar në funksionet dhe programin ekzistues.

Ato janë: Zona A, Zona B dhe Zona C. Këto tri zona janë më tutje të ndara në 7 sektore si vijon:

Qendra I kufizohet me: **Tophanen** nga veriu - nëpërmjet rrugës UÇK, **Zonën Historike** dhe **Dodonën** nga lindja - nëpërmjet rrugës 'Agim Ramadani', **Qendrën 2** nga jugu - nëpërmjet rrugës 'Tirana' dhe, **Qafën** nga perëndimi - nëpërmjet rrugës 'Luan Haradinaj'.

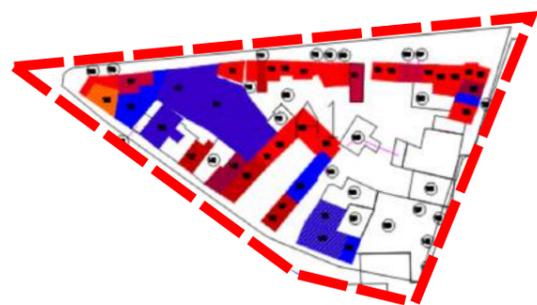
Sektori A1 - Përdorimi

Sektori A1 përbëhet përafërsisht prej 42.47% objektivsh komerciale, 46.12% zyra, 5.72% banim dhe rreth 4.69% destinime të tjera. (Fig1)

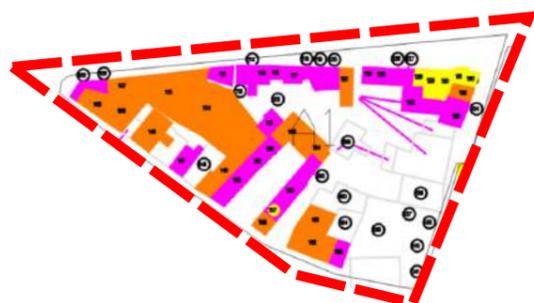
Sektori A1 - Patologji

Studimet patologjike tregojnë se 79.95% konsiderohen si "Jo të Mira" dhe 17.88% si "të Papranueshme" që përmbledhtazi bëjnë që 97.83% të këtij sektori të konsiderohen si "jo të shëndosha" (fig. 2).

Gjithsej, hapësira e ndërtuar arrin në 7070.99m². Vetëm 2.18% (shih fig2) konsiderohet e pranueshme. Ky 2.18% gjendet në këndin veriperëndimor dhe është një grup prej 4-5 ndërtesash njëkatëshe të ndërtuara me materiale tradicionale si: druri, qerpiqë dhe tjegulla të argjiles dhe reflekton karakterin, traditën dhe strukturën që ekzistonin dikur nëpër këto lagje. Në qoftë se duhet të ruhen, kërkohet angazhim i madh dhe shumë punë në renovimin dhe restaurimin e tyre.

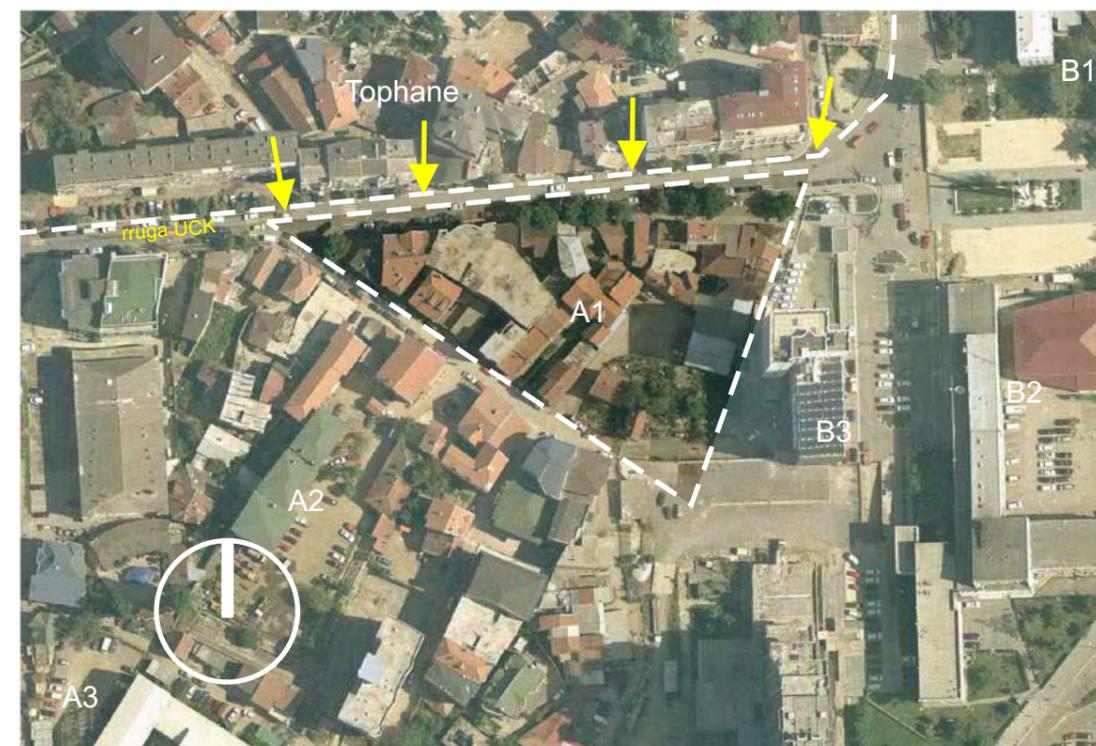
Drawing no: UP7

SEKTORI A1 - gjendja ekzistuese

Sektori A1 është i përbërë kryesisht nga një përzierje e ndërtesave të reja dhe të vjetra. Në veri, rruga UÇK e ndan këtë sektor prej Tophanes. Në jug-perëndim, Rr. 'Andrea Gropa' ndan Sektorin A1 me A2. Në Jug-lindje rr. 'Bedri Pejani' e ndan Sektorin A1 prej sektorit B3.

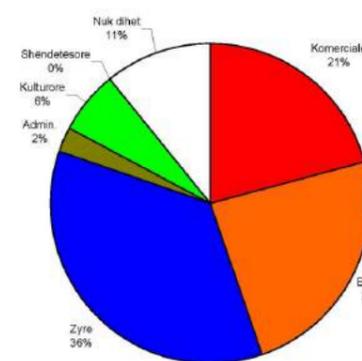
Fig (4)

4612.89	20.94%	Komerciale
5255.37	23.86%	Banim
7794.18	35.39%	Zyra
549.84	2.50%	Admin.
1402.49	6.37%	Kulturore
0	0.00%	Shëndetësore
2,409.16	10.94%	Nuk dihet
22023.925	100.00%

Sektor A2 përbëhet nga një llojlojshmëri ndërtesash me përdorime të ndryshme. A2 përbëhet prej këtyre hapësirave: 20.94% (4612.89m²) objekte komerciale, 23.86% (5255.37m²) rezidenciale, 35.39% (7794.18m²) zyra, 2.5% (549.84m²) administratë dhe 6.37% (1402.49m²) objekte kulturore. Rreth 10.94% (2,409.16m²) të destinimeve nuk dihen (fig4). Studimet patologjike tregojnë se përbrenda këtij Sektor, 6.58% (1,448.87m²) të sipërfaqes konsiderohen si "të Pranueshme", 71.95% (15,846.52m²) konsiderohen si "Jo të Mira" dhe 21.47% (4,728.54m²) konsiderohen si të Papranueshme". (fig5). Këto rezultate tregojnë se 93.42% (20575.06m²) të sipërfaqeve janë në gjendje "jo të shëndetshme". Sipërfaqja totale e ndërtuar është 22023.93m². Sipërfaqja e ndërtuar në këtë sektor është 33.9% dhe raporti dysHEME / hapësirë e pandërtuar është 0.87m²/m².

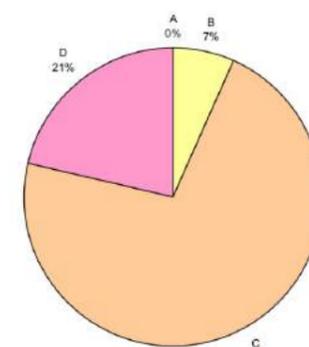
Fig (5)

0.00	0.00%	Mirë
1,448.87	6.58%	E Pranueshme
15,846.52	71.95%	Jo e mirë
4,728.54	21.47%	
22,023.93	100.00%

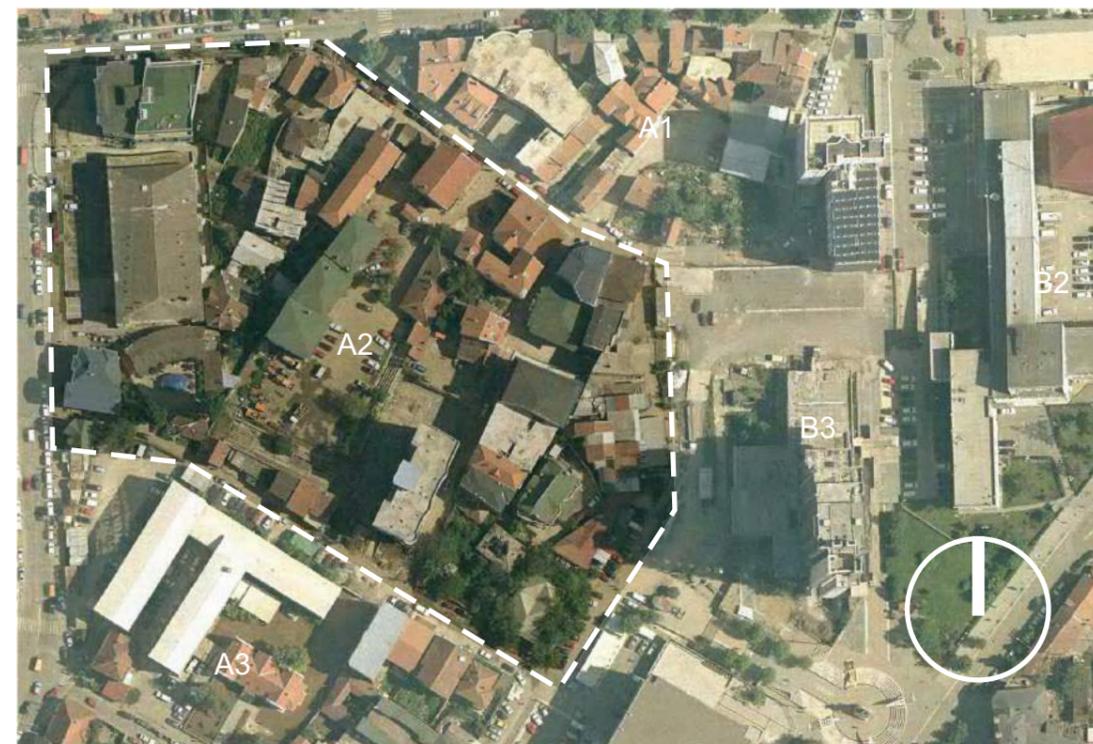
SEKTORI A2 - gjendja ekzistuese

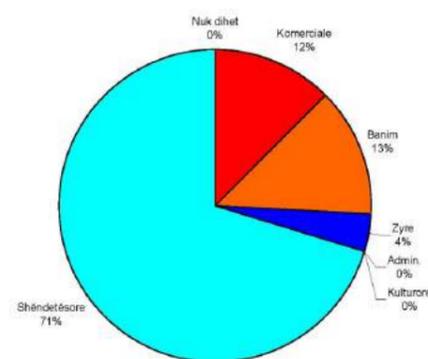
Fig (7)

1306.19	12.42%	Komerciale
1,418.22	13.49%	Banim
1418.22	3.76%	Zyre
0	0.00%	Admin.
0	0.00%	Kulturore
7395.86	70.33%	Shëndetsore
0.00	0.00%	Nuk dihet
10515.8	100.00%

Sektori A3 përbëhet nga një llojlojshmëri ndërtesash me përdorime të ndryshme. Sektori A3 përfshin 12.42% (1306.19m²) objekte komerciale, 23.86% (5255.37m²) banimi, 13.49% (1418.22m²) zyra dhe 70.33% (7395.86m²) objekte shëndetsore (fig 7). Studimet patologjike tregojnë se në këtë sektor 5.93% (623.94m²) konsiderohen si " të mira", 82.32% (8656.95m²) konsiderohen si " të pranueshme", 2.01% (211.08m²) konsiderohen si "jo të mira", 2.01% (211.08m²) konsiderohen si " të papranueshme" Hapësira totale e ndërtuar është 10515.8m². Rezultatet e mësipërme tregojnë se 88.25% (9280.89m²) janë në gjendje "të shëndetshme" Hapësira e ndërtuar në këtë zonë është 33.5% dhe raporti dysHEME / hapësirë e pandërtuar është 0.95 m²/m².

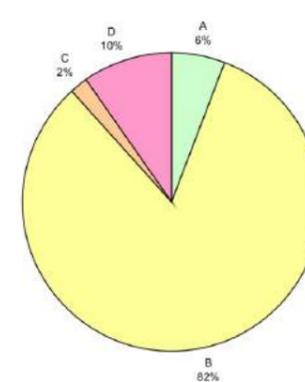
Fig (8)

623.94	5.93%	Mirë
8,656.95	82.32%	E Pranueshme
211.08	2.01%	Jo e mirë
1,023.83	9.74%	
10,515.80	100.00%

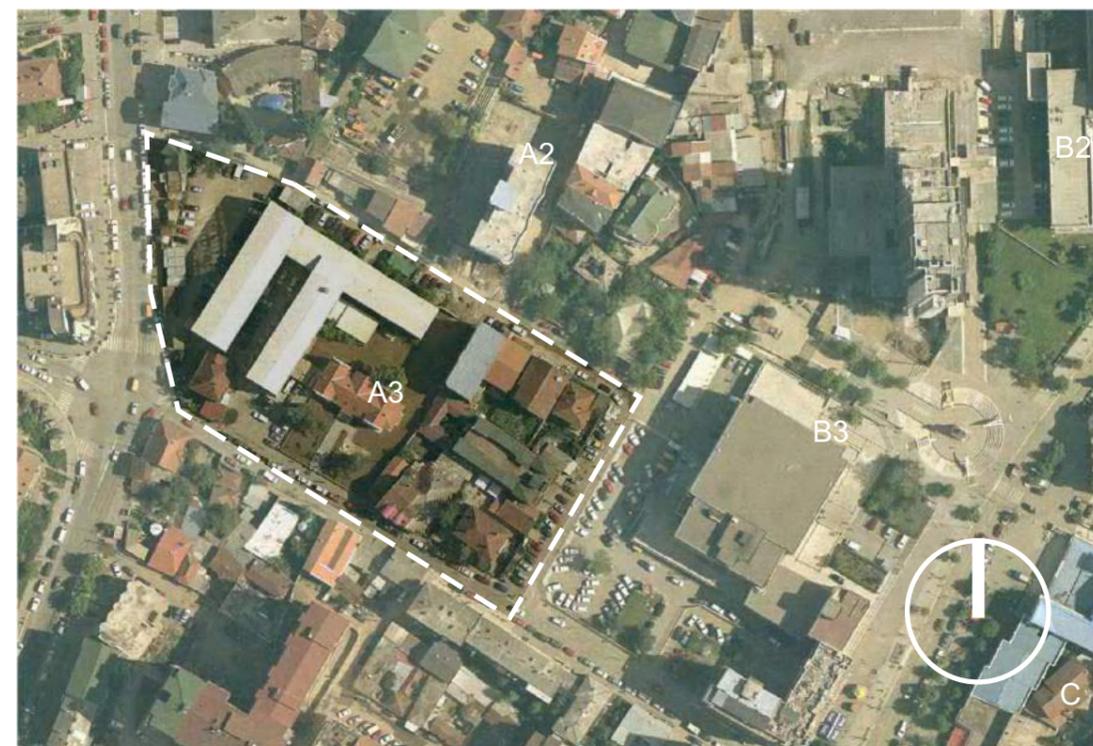
SEKTORI A3 - gjendja ekzistuese

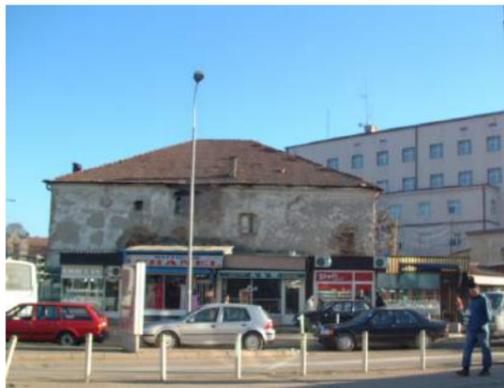
(Foto 4) Ndertese e vjeter

Ndërtesa e vjetër (foto 4) në veri mund të restaurohet.

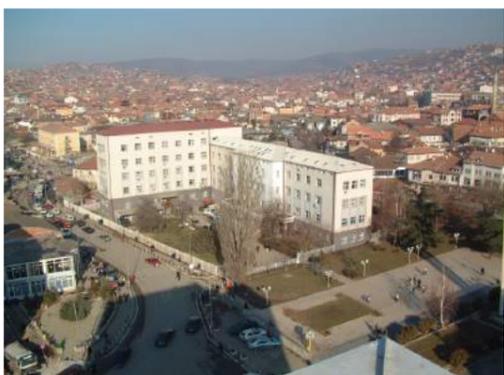
(Foto 5) Kuvendi komunal

Ndërtesa e Komunës (foto 5) e ndan Zonën Historike prej Tophanes në kuptimin e dendësisë, karakterit, dukshmërisë dhe strukturës.

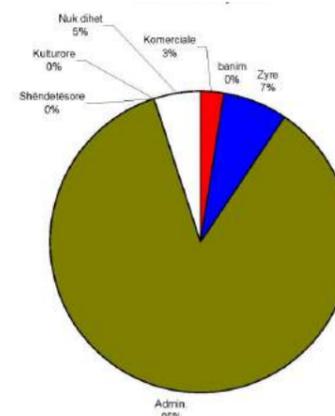
Fig (10)

Sektori B1 përfshinë 2.58% (302.99m²) reklamë, 6.94% (816.08m²) zyre dhe 85.60% (10061.34m²) administraturse 4.87% (572.84m²) nuk dihet (fig10).

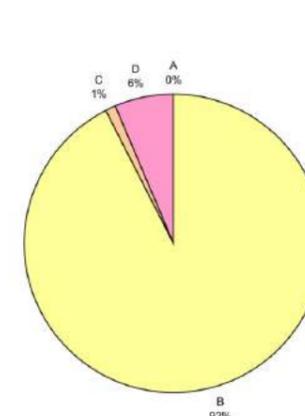
Fig (11)

Studimet patologjike tregojnë se në këtë sektor 92.57% (10879.62m²) janë të konsideruara si “të pranueshme”, 1.04% (122.64m²) janë të konsideruara si “jo të mira”, dhe 6.39% (750.99m²) janë të konsideruara si “të papranueshme”

Hapësira totale e ndërtuar është 11753.25m². Rezultatet e mësipërme dëshmojnë se 92.57% (10879.62m²) janë në gjendje të “shëndetshme” Hapësira e ndërtuar në këtë zonë është 39.3% dhe raporti dysHEME / hapësirë e pandërtuar është 1.77 m²/m².

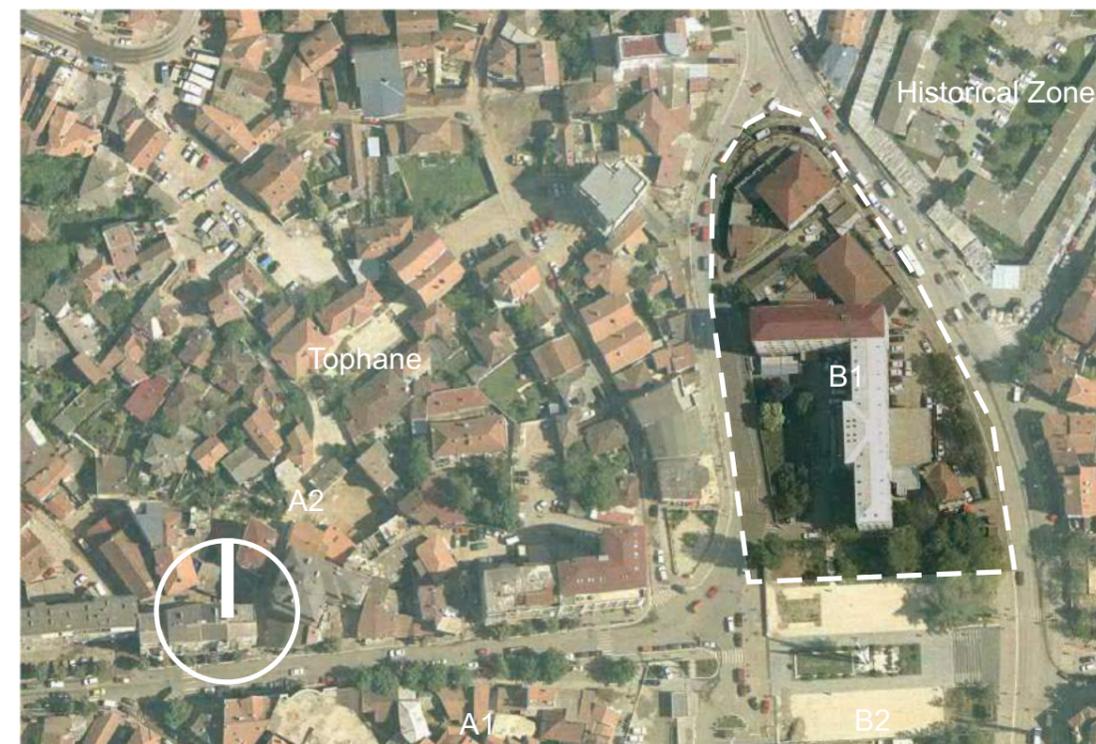
SEKTORI B1 - gjendja ekzistuese

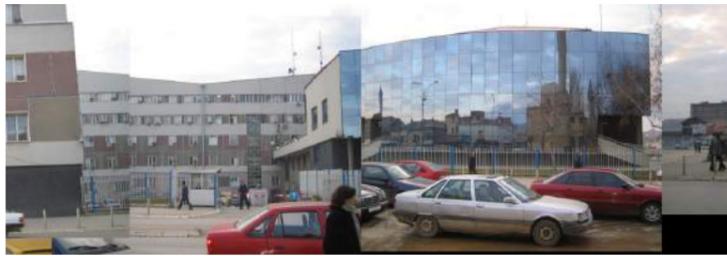
(foto 6) Fasada prej xhami ne ndërtesën e Kuvendit

Ndërtesa e Kuvendit (foto 6) është njëri nga objektet më prominente e më karakteristike të arkitekturës së stilit modernist në Prishtinë. Kjo ndërtesë duhet të kthehet tërësisht në gjendjen e saj origjinale.

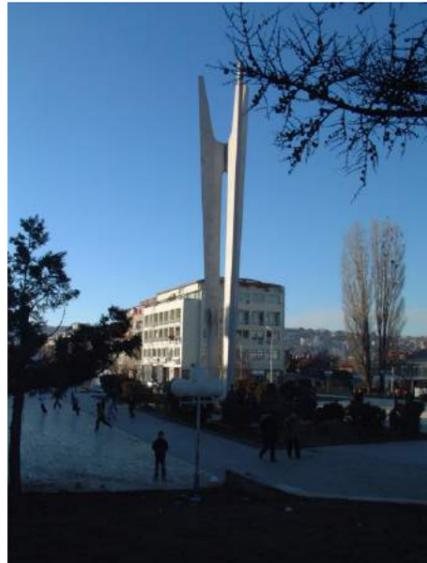
(Foto 7) Sheshi Adem Jashari

Sheshi "Adem Jashari" (foto 7) ndodhet brenda kësaj zone. Është një shesh i hapur dhe mjaft i madh i cili nuk i përmbush potencilaet e tij në trajtën ekzistuese dhe ka marrëdhënie të dobëta me zonat fqinje.

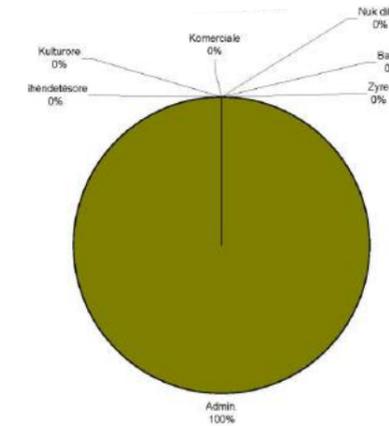
Fig (13)

0	0.00%	Komerciale
0.00	0.00%	Banim
0	0.00%	Zyre
19,921.53	100.00%	Admin.
0	0.00%	Kulturore
0	0.00%	Shëndetësore
0.00	0.00%	Nuk dihet
19921.53	100.00%

Sektor B2 përfshin 100% (19921.53m2) objekte administrative (fig13).

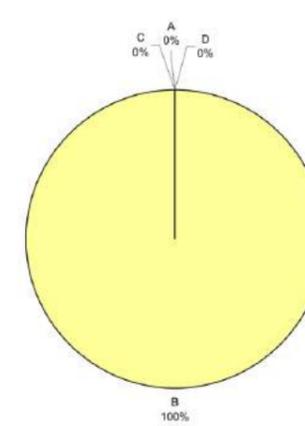
Fig (14)

0.00	0.00%	Mirë
19,921.53	100.00%	E Pranueshme
0.00	0.00%	Jo e mirë
0.00	0.00%	
19922	100.00%

Studimet patologjike tregojnë se në këtë sektor 100.00% (19921.53m2) konsiderohen si të "pranueshme" (fig 14)

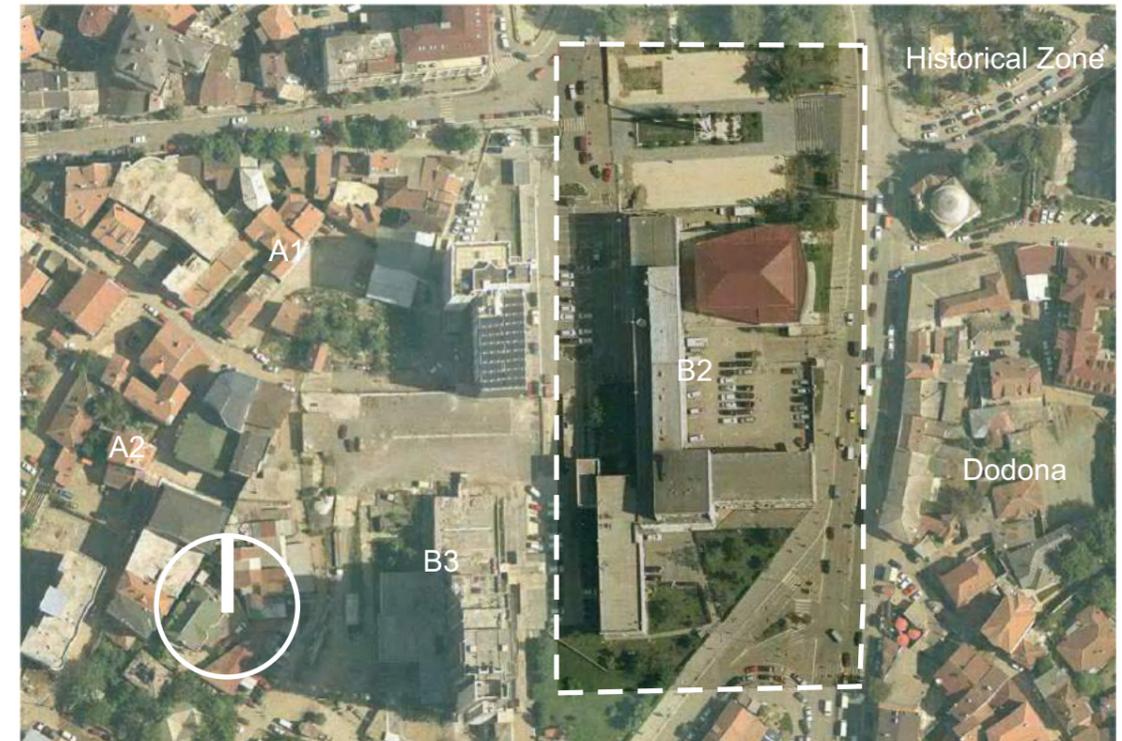
SEKTORI B2 - gjendja ekzistuese

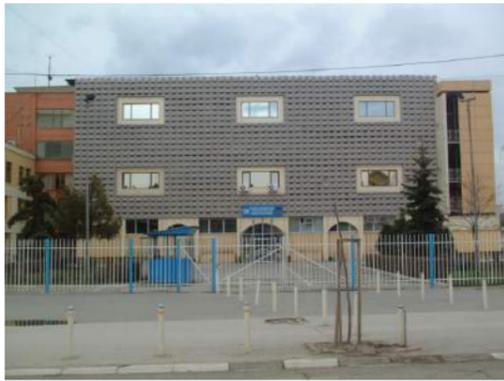
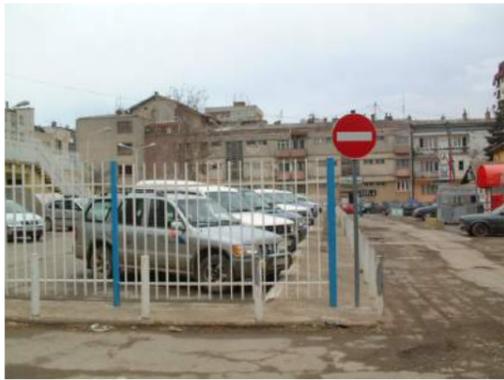
(Foto 8) Rrethoja

(Foto 9) Rrethoja

Hapësira të mëdha janë të rrethuara me rethoja (foto 8, 9). Lloji i rrethojave të përdorura krijon një ndjenjë shumë të pakëndshme urbane. Hapësirat e mëdha të hapura do të përfitonin shumë nga gjelbërimi.

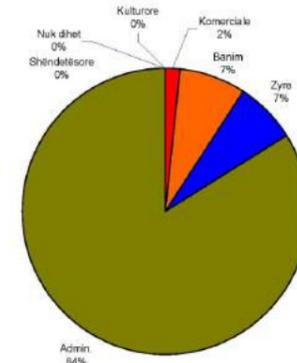
Fig (16)

724.00	1.65%	Komerçiale
3,274.93	7.47%	Banim
3,037.86	6.93%	Zyra
36,784.45	83.94%	Admin.
0	0.00%	Kulture
0	0.00%	Shëndetësore
0.00	0.00%	Nuk dihet
43821.24	100.00%

Sektori B2 përfshin 1.65% (724.00m²) objekte komerciale, 7.47% (3274.93m²) banimi, 6.93% (3037.86m²) zyra, 83.94% (36784.45m²) objekte administrate.

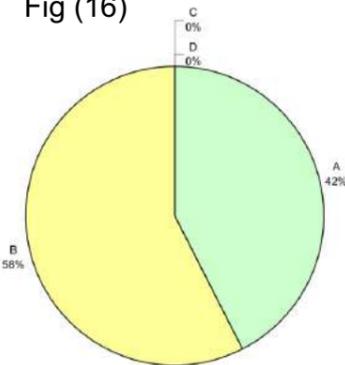
Fig (17)

18,623.90	42.50%	Mirë
25,197.34	57.50%	E Pranueshme
0.00	0.00%	Jo e mirë
0.00	0.00%	
43,821.24	100.00%

Studimet patologjike tregojnë se në këtë sektor 42.50% (18623.90m²) janë konsideruara si "të mira", 57.50% (25197.34m²) janë të konsideruara si "të pranueshme".

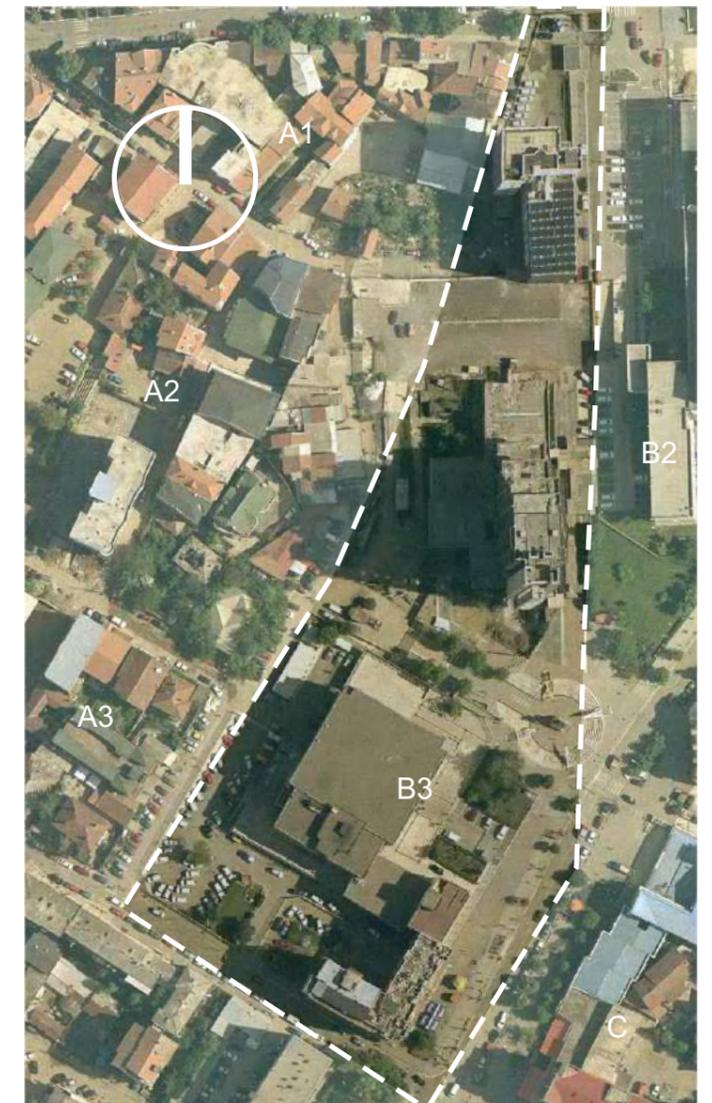
SEKTORI B3 - gjendja ekzistuese

Ky sektor kufizohet në perëndim me sektorin B2, në Jug-Lindje me sektorin C nëpërmjet Bulevardit 'Nëna Terezë', në Jug me Qendrën 2 nëpërmjet rrugës 'Tirana' dhe në Lindje me sektorin A1, sektorin A2 dhe sektorin A3.

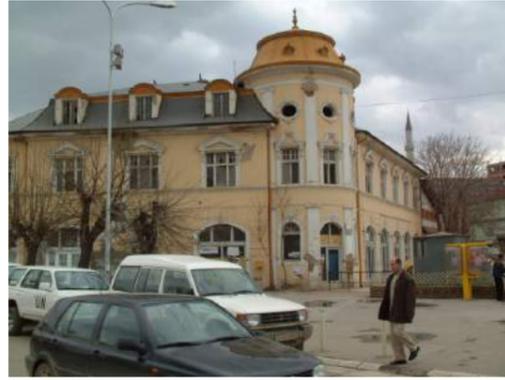
(pic 10) Ndërtesa e Unionit

Duhet të resataurohet ndërtesa e Unionit (foto 10) e cila është e listuar.

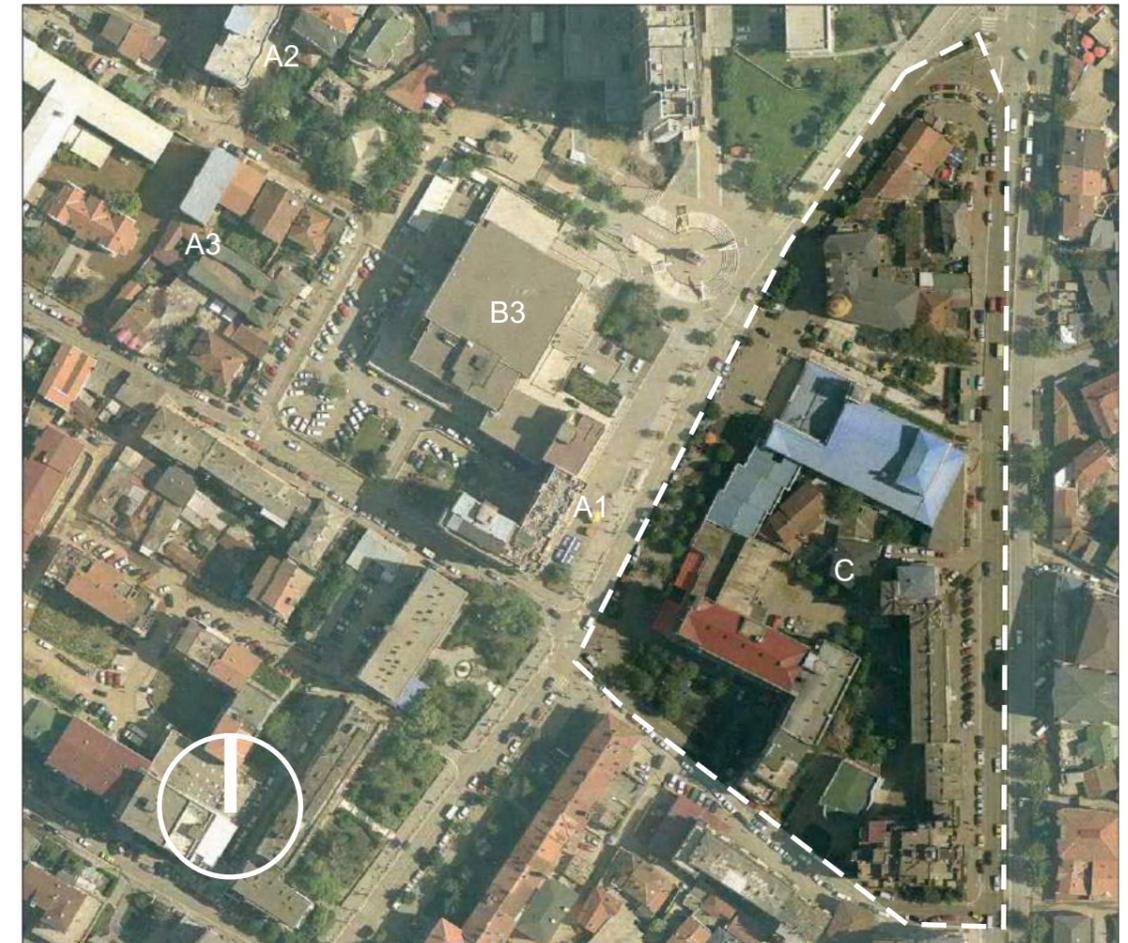
SEKTORI C - gjendja ekzistuese

Studimet patologjike tregojnë se në këtë sektor 43.22% (8339.55m²) konsiderohen si "të mira", 44.27% (8543.43m²) konsiderohen si "jo të mira", 6.11% (1178.51m²) "të papranueshme" (fig 20). Hapësira totale e ndërtuar është 19297.10 m². Rezultatet e lartpërmendura dëshmojnë se 87.49% (16882.98m²) janë në gjendje të "shëndetshme" dhe 12.51% (2414.12m²) në gjendje "jo shëndetshme". Hapësira e ndërtuar në këtë zonë është 52.9% dhe raporti dysHEME / hapësirë e pandërtuar është 1.74m²/m².

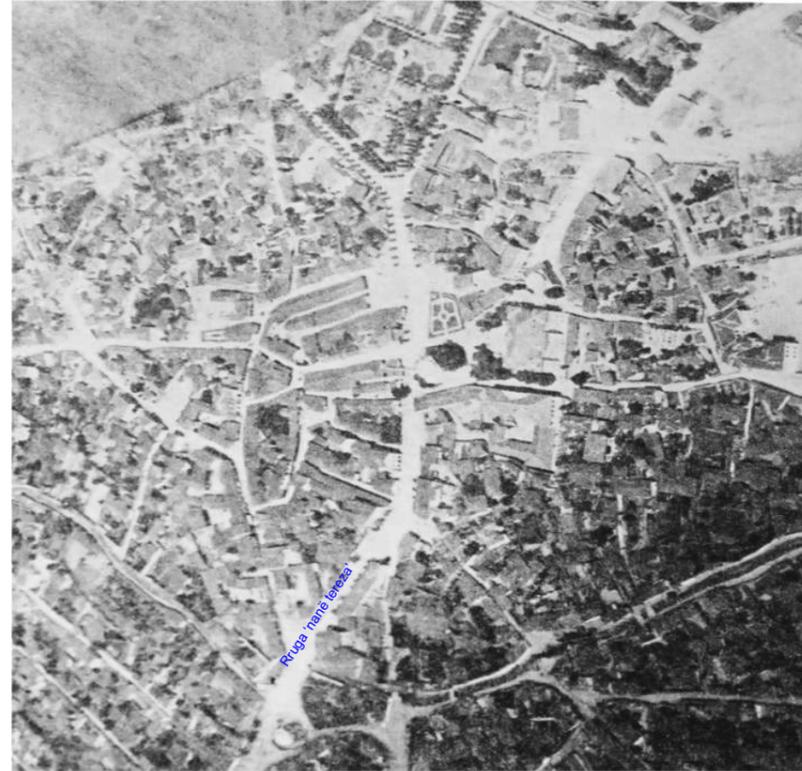
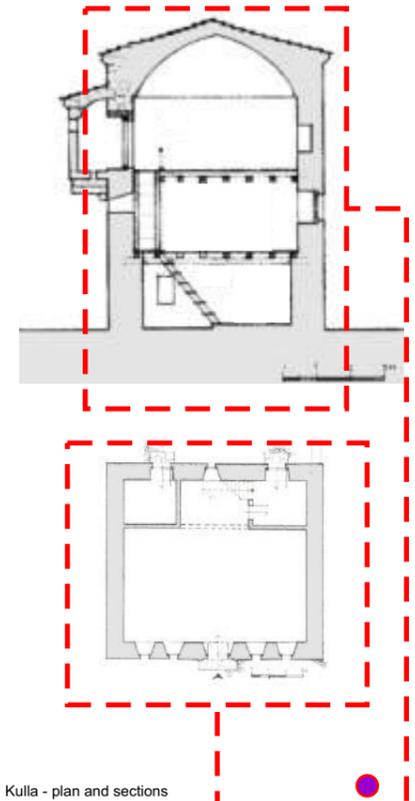
Kulla - plan and sections

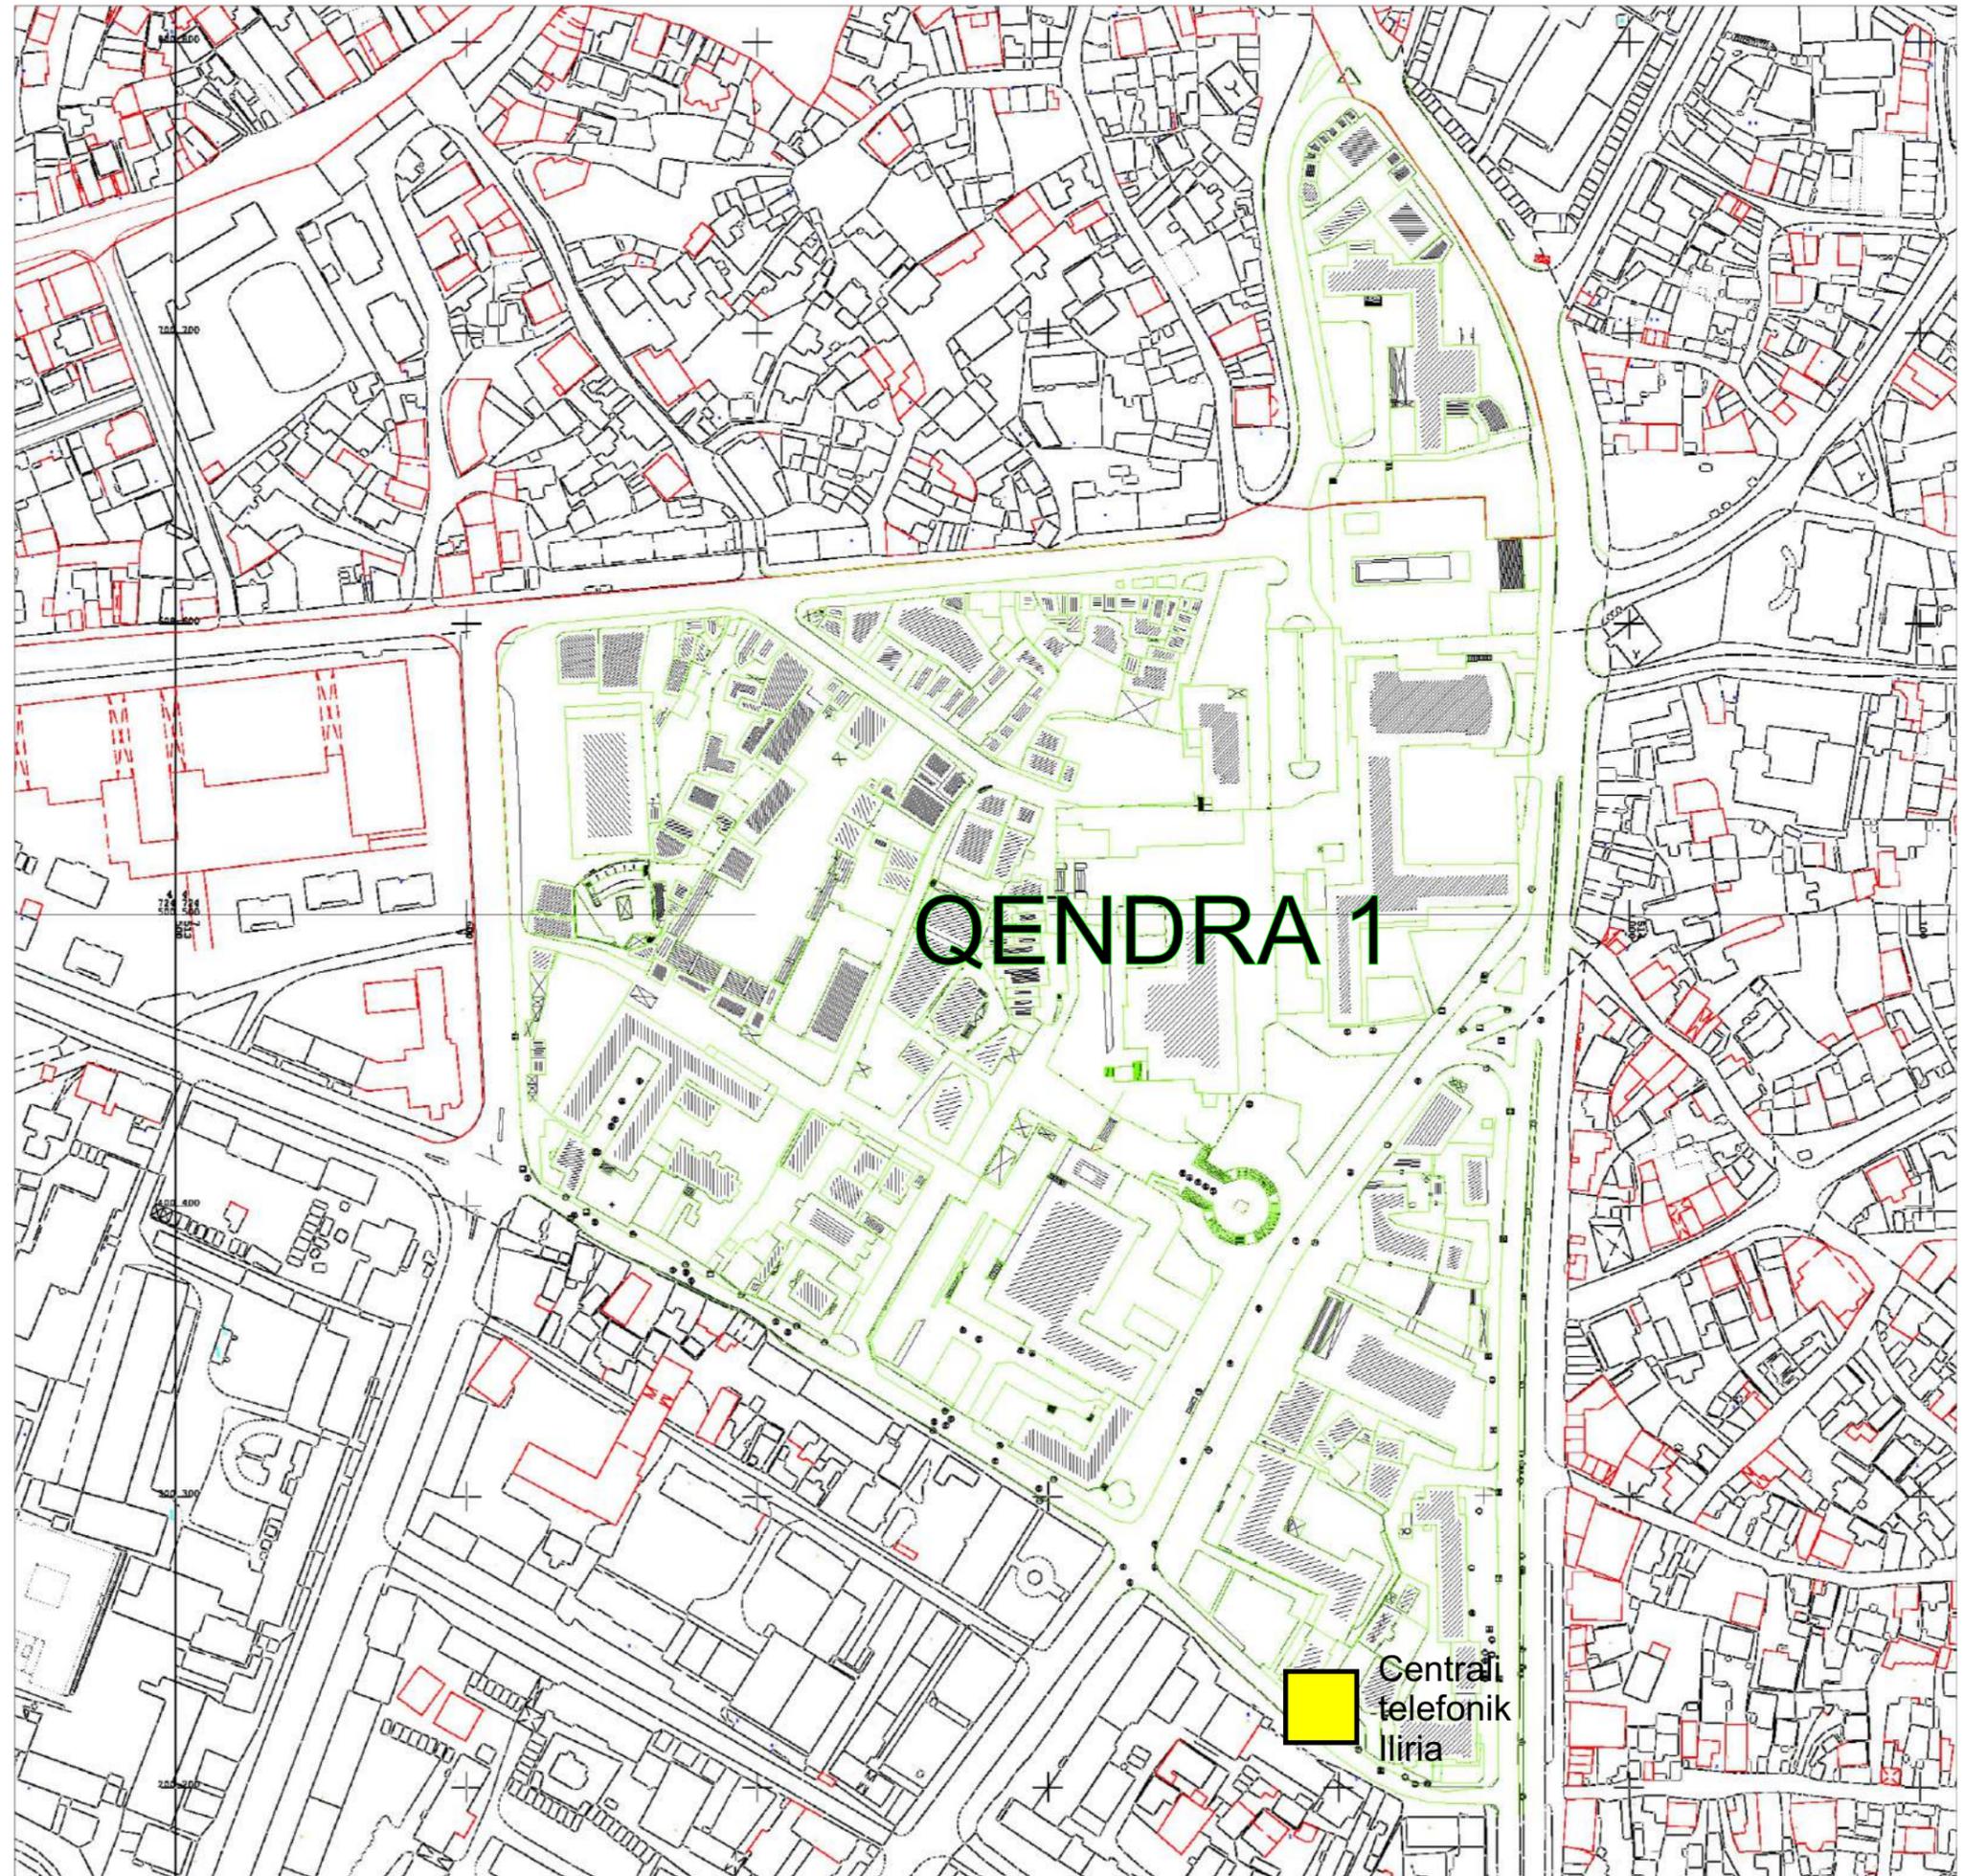
INFRASTRUKTURA
Telekomunikacioni

Centrali telefonik ILIRIA është shumë afër zonës QENDRA 1 dhe ka kapacitetin prej 23504 portesh (numra telefonikë), prej të cilëve tani janë në shfrytëzim 15798.

Kapaciteti i rrjetit kabllor telefonik që graviton në këtë central është 21600 çiftore.

Kanalizimi kabllor telefonik është mjaft i dendur.
