Kuvendi Komunal Prishtinë
L-01-79/04 Plani Rregullues Qendra I
Drejtoria për Planifikim Urbanizëm dhe Ndërtim

PROFILI URBAN

RAPORTI PERMBLEDHES

RAPORTI PËRMBLEDHËS

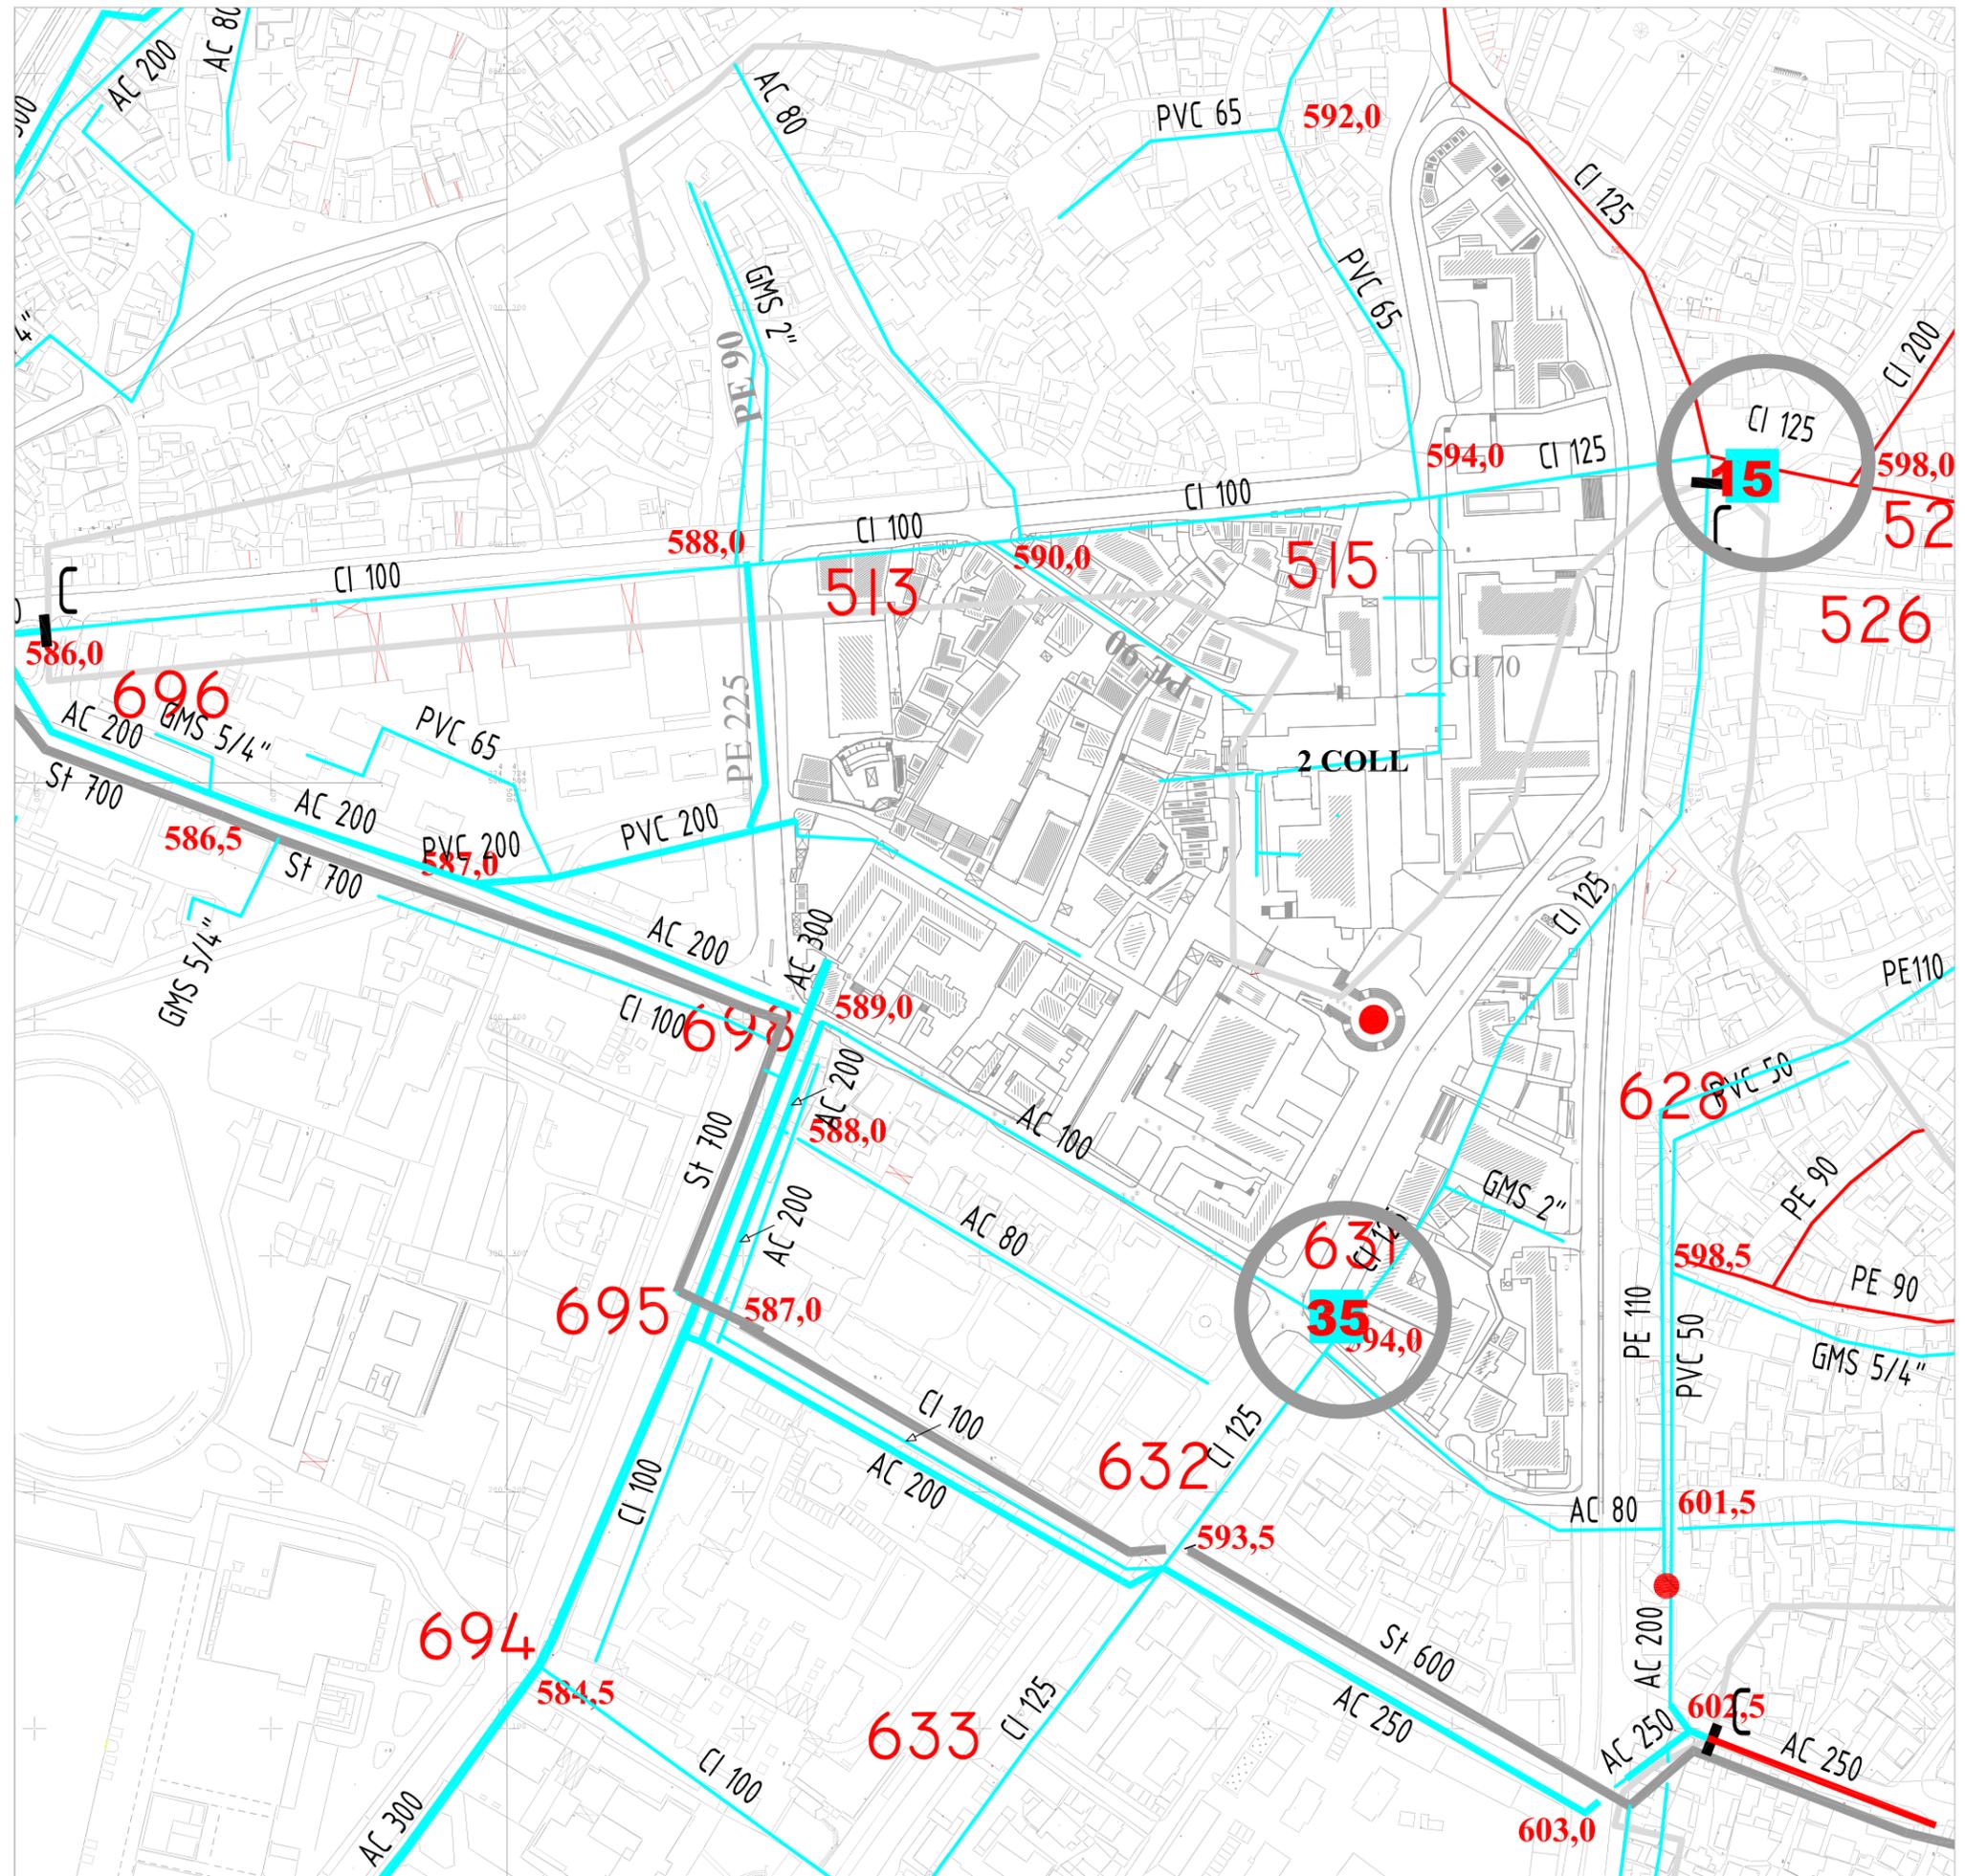
Rrjeti ekzistues i sistemit të ujit

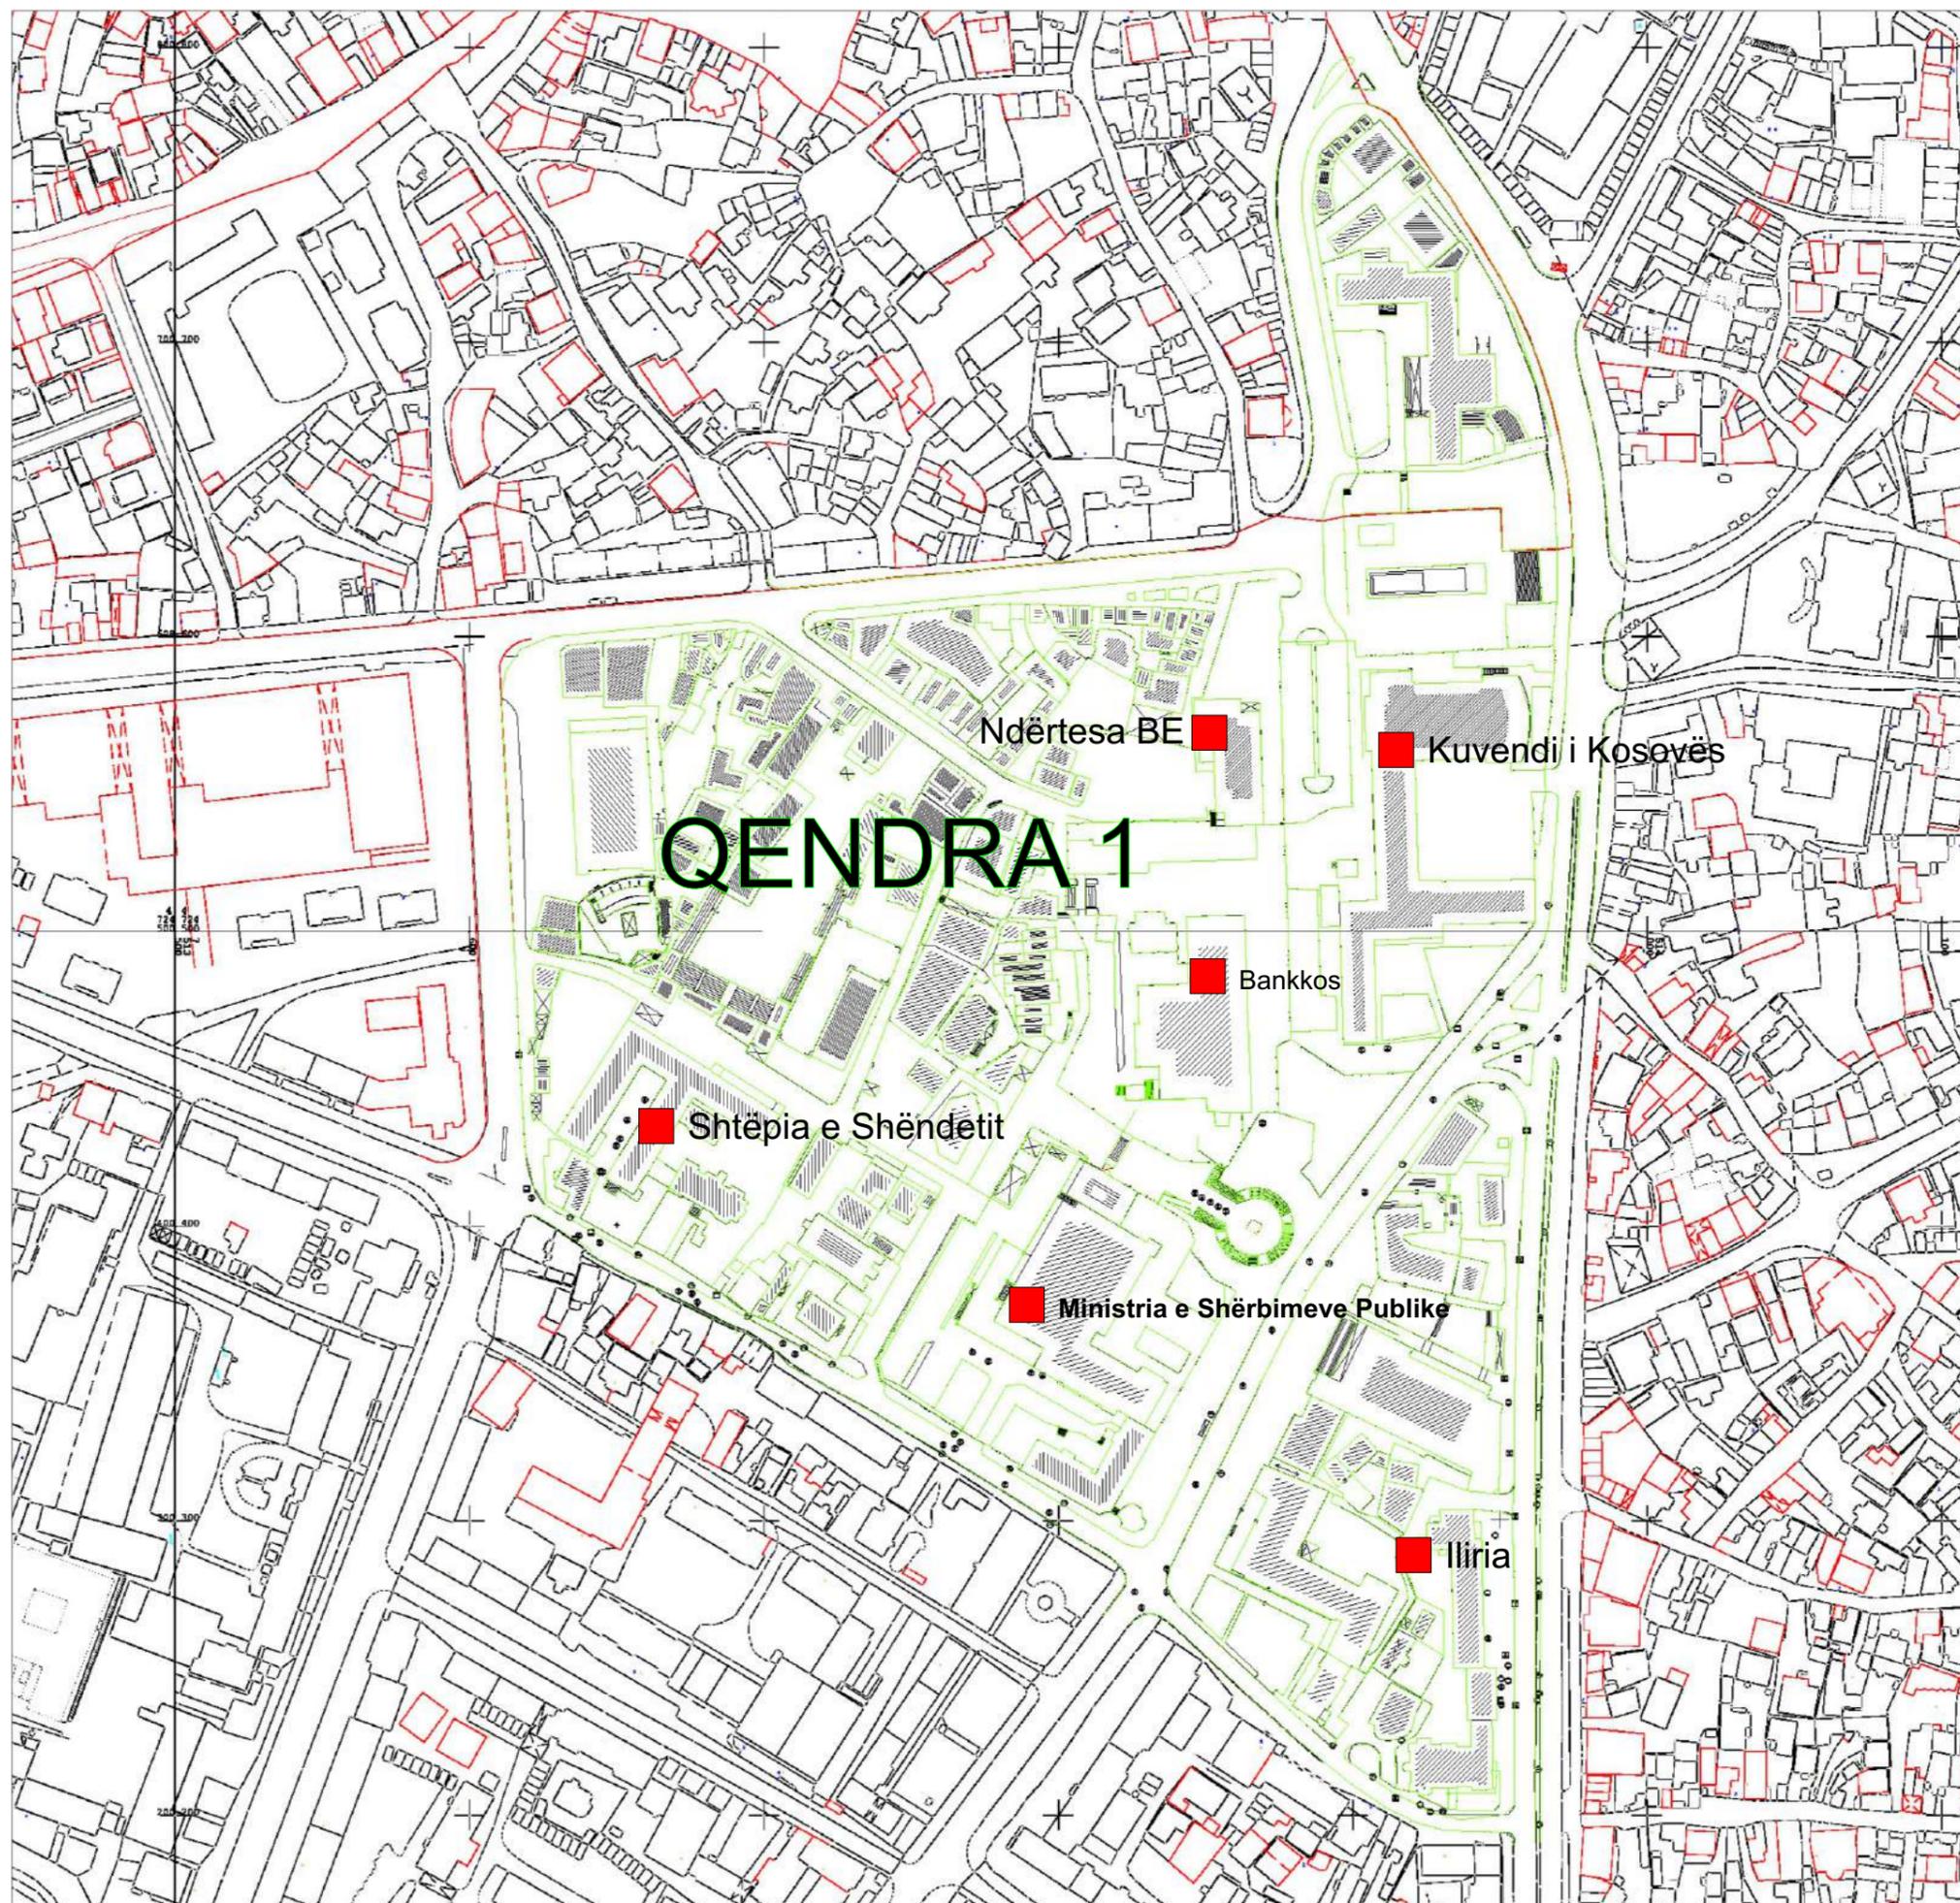
INFRASTRUKTURA Elektrifikimi

- **TS Shtëpia e Pensionistëve** 630kVA, shfrytëzohet 504kVA në kushte normale dhe 100 deri 110% e arrin maksimumin. Parashihet të bëhet 1000kVA në të ardhmen.

Duke u referuar ne gjendjen e sotme dhe duke pasur parasysh që maksimumi i fuqisë së njëkohshme për konsumator shpesh arrin vlerën prej 5kW, atëherë për një TS 1000kVA numri i konsumatorëve do të duhej të ishte rreth 150 konsumatorë dhe që transformatori ne atë rast të punojë me 80%.
